**Dižkoka uzmērīšanas anketa (koks ar Nr. 50071)**

## Esošās situācijas fotofiksācija kokam ar Nr.50071

SIA LABIE KOKI eksperti  
 Reģ. Nr. LV40103442491  
 Tel: +371 22007719  
 Adrese: Babītes nov.,  
 Babītes pag., Klīves,  
 "Annas koku skola",  
 LV2107

Lāčplēša parks,  
 Lielvārde

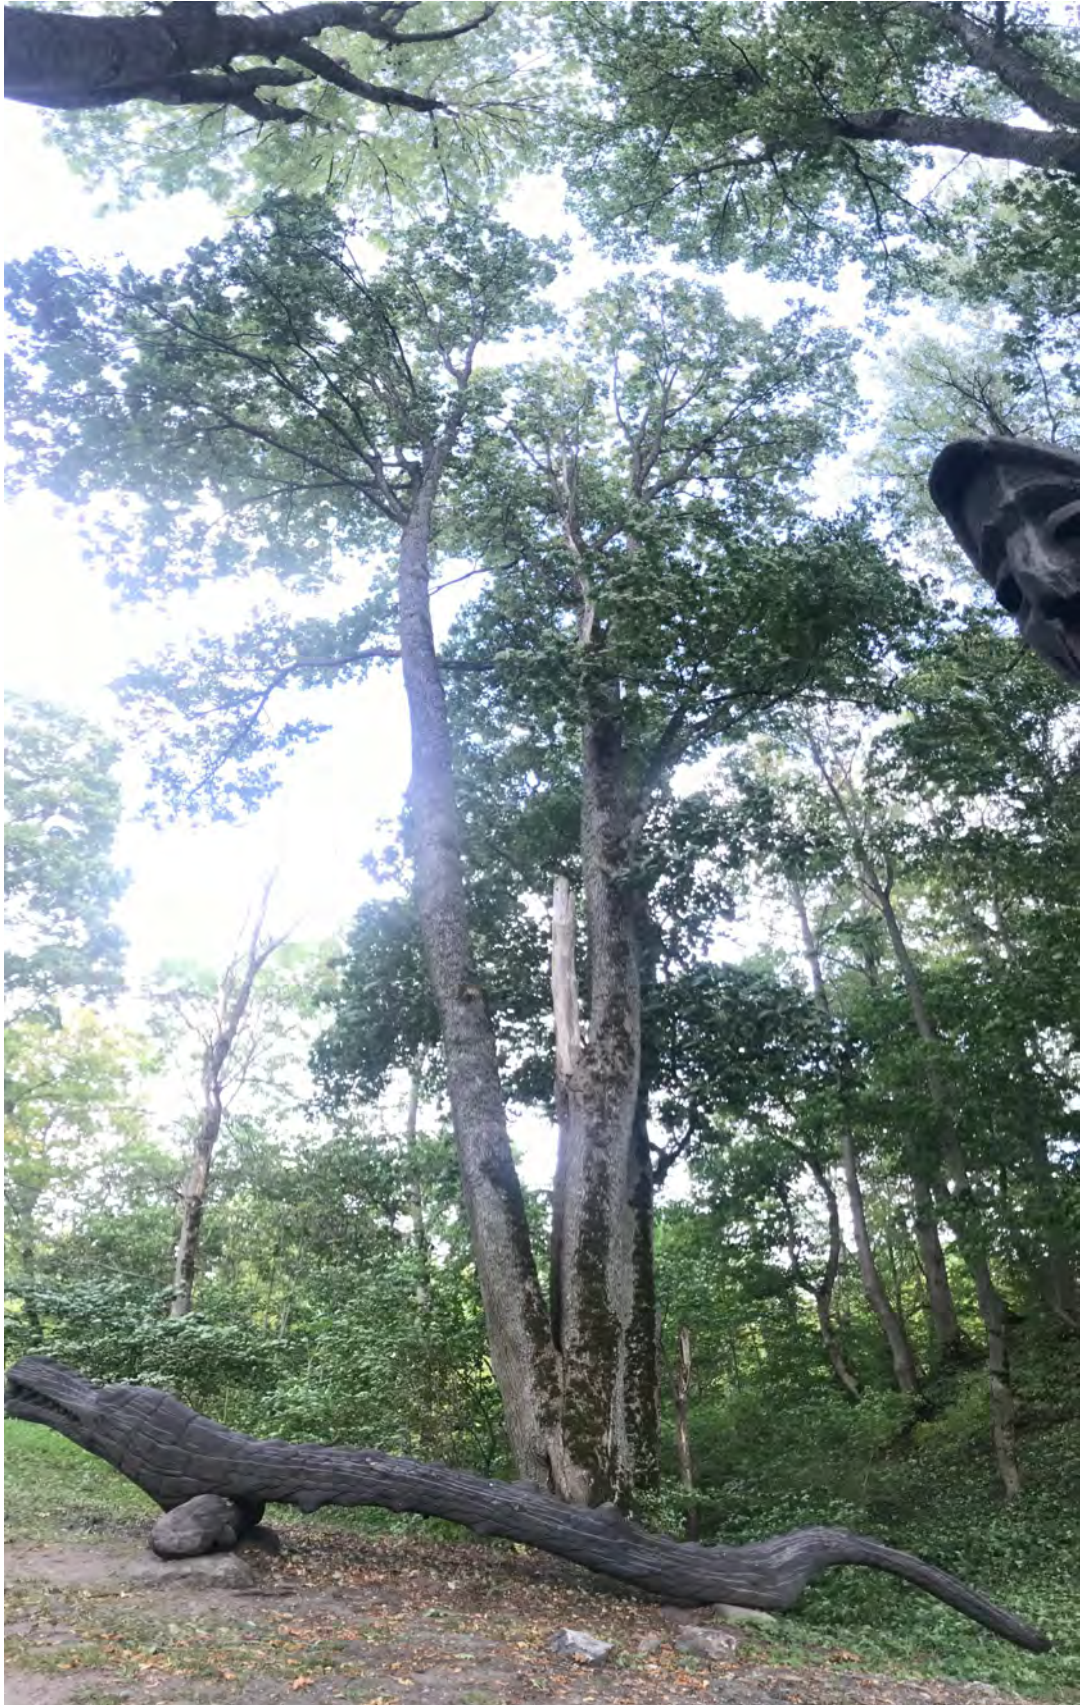
| <u>BOJĀJUMI</u> | | Vainaga iekšienē atmiruši, lūzuši skeletzari.<br>Lūzuma vietās izveidojušās atmirstošas joslas ar<br>kambiju, kur ir attīstīties sēņu augļķermenis.<br>Savienojuma vieta starp asīm vāja, ar plaisu.<br>Koka stumbram plaši bojājumi. |
| | <u>veids</u> | Var lūzt zari, atšķelties asis, nolūzt ass. |

| <u>APSAIMNIEKOŠANA - nepieciešamā</u> | | 8tonnu savilkšanas sistēmas uzstādīšana.<br>Vainaga redukcija, R pusē esošās ass<br>samazināšana, sauso zaru izzāģēšana. |

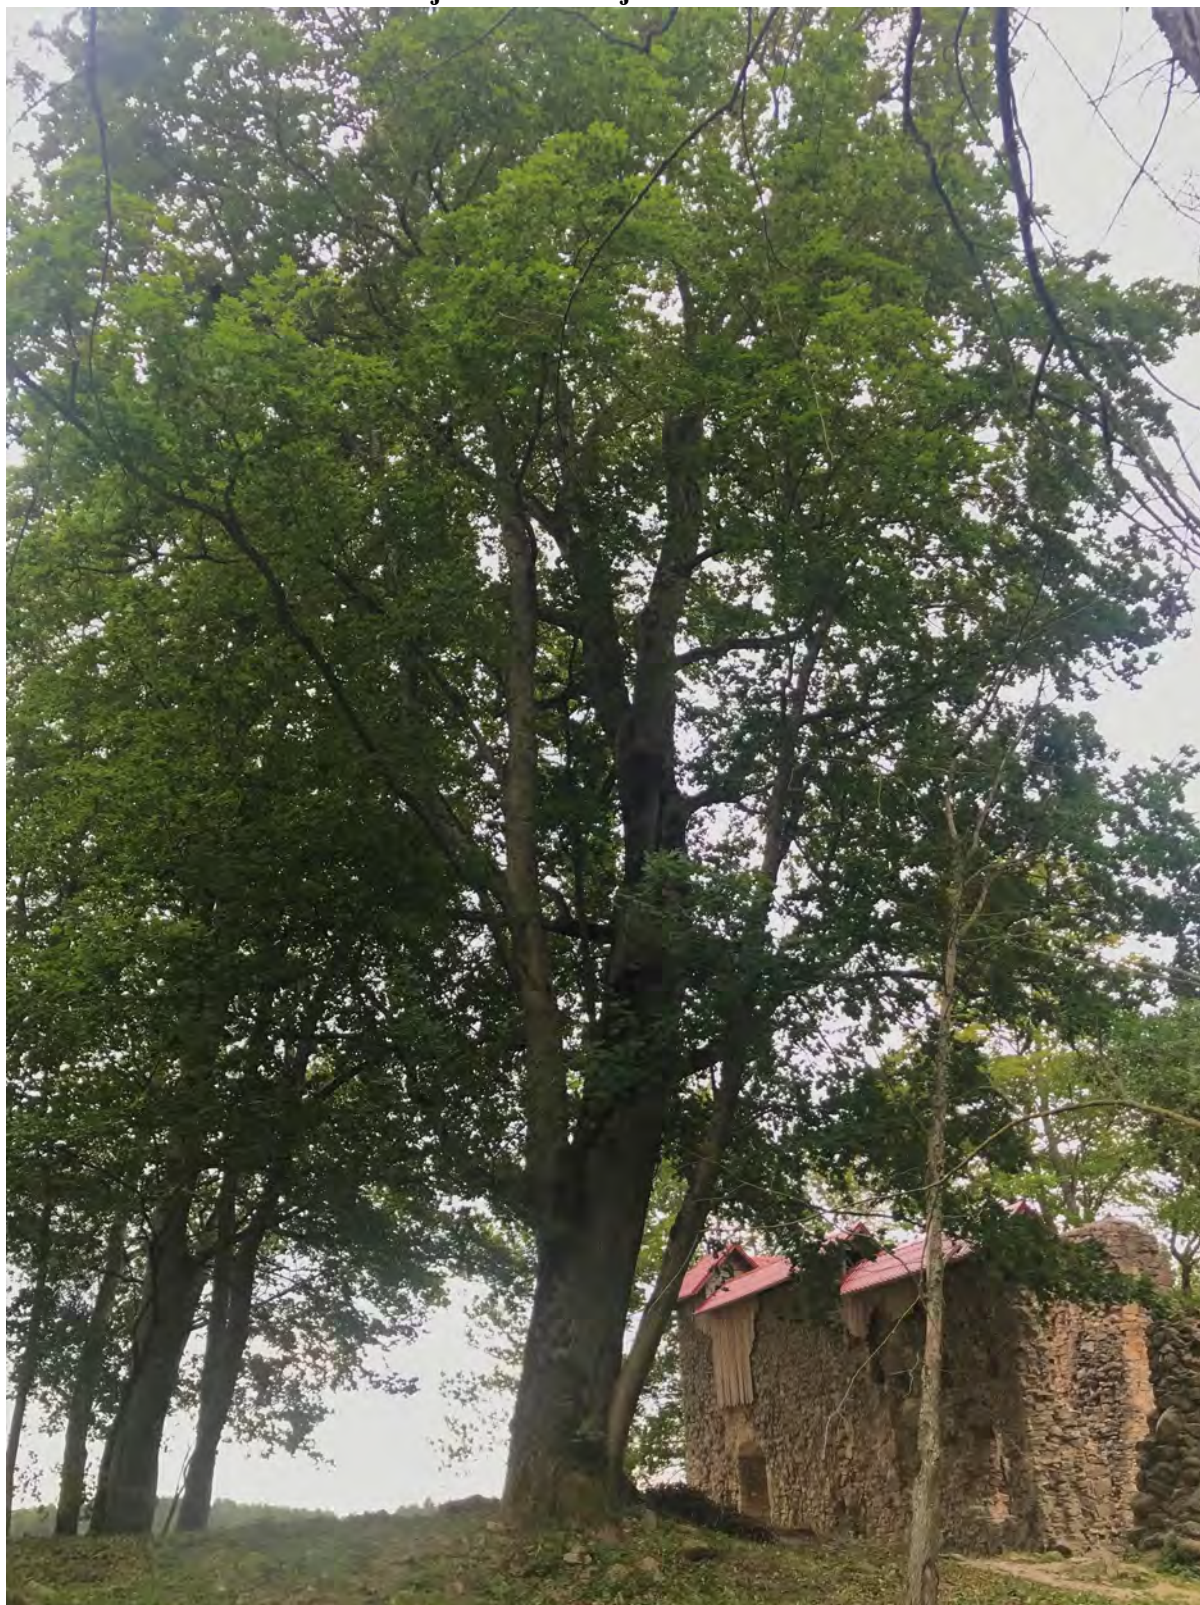
**Esošās situācijas fotofiksācija kokam ar Nr.50020**

| BOJĀJUMI | | ~10 m augstumā kokam ir vājš savienojums<br>starp asīm. Kokam ir vispusīgi attīstīts vainags,<br>ar atsevišķiem, lūzušiem skeletzariem. Vainaga<br>lejasdaļā ~7-8 m augstumā ir lūzusi liela<br>diametra ass, radot stumbrā plašu brūci – plaši<br>atsegtu stumbra bojājumu ar beigtu koksni. |
| | veids | Sauso zaru lūšana, ass 10 m augstumā var atlūzt. |

| APSAIMNIEKOŠANA - nepieciešamā | | Sauso zaru izzāgēšana, galotnes konkurenta<br>īsināšana, atsevišķu tālu izejošo sānzaru<br>īsināšana, konkurējošās ass galotnes īsināšana.<br>Jāizvērtē, vai nepieciešama dinamiskās 8 tonnu<br>sistēmas uzstādīšana. Sakņu sistēmas<br>pasargāšana no erozijas un nomīdīšanas. |

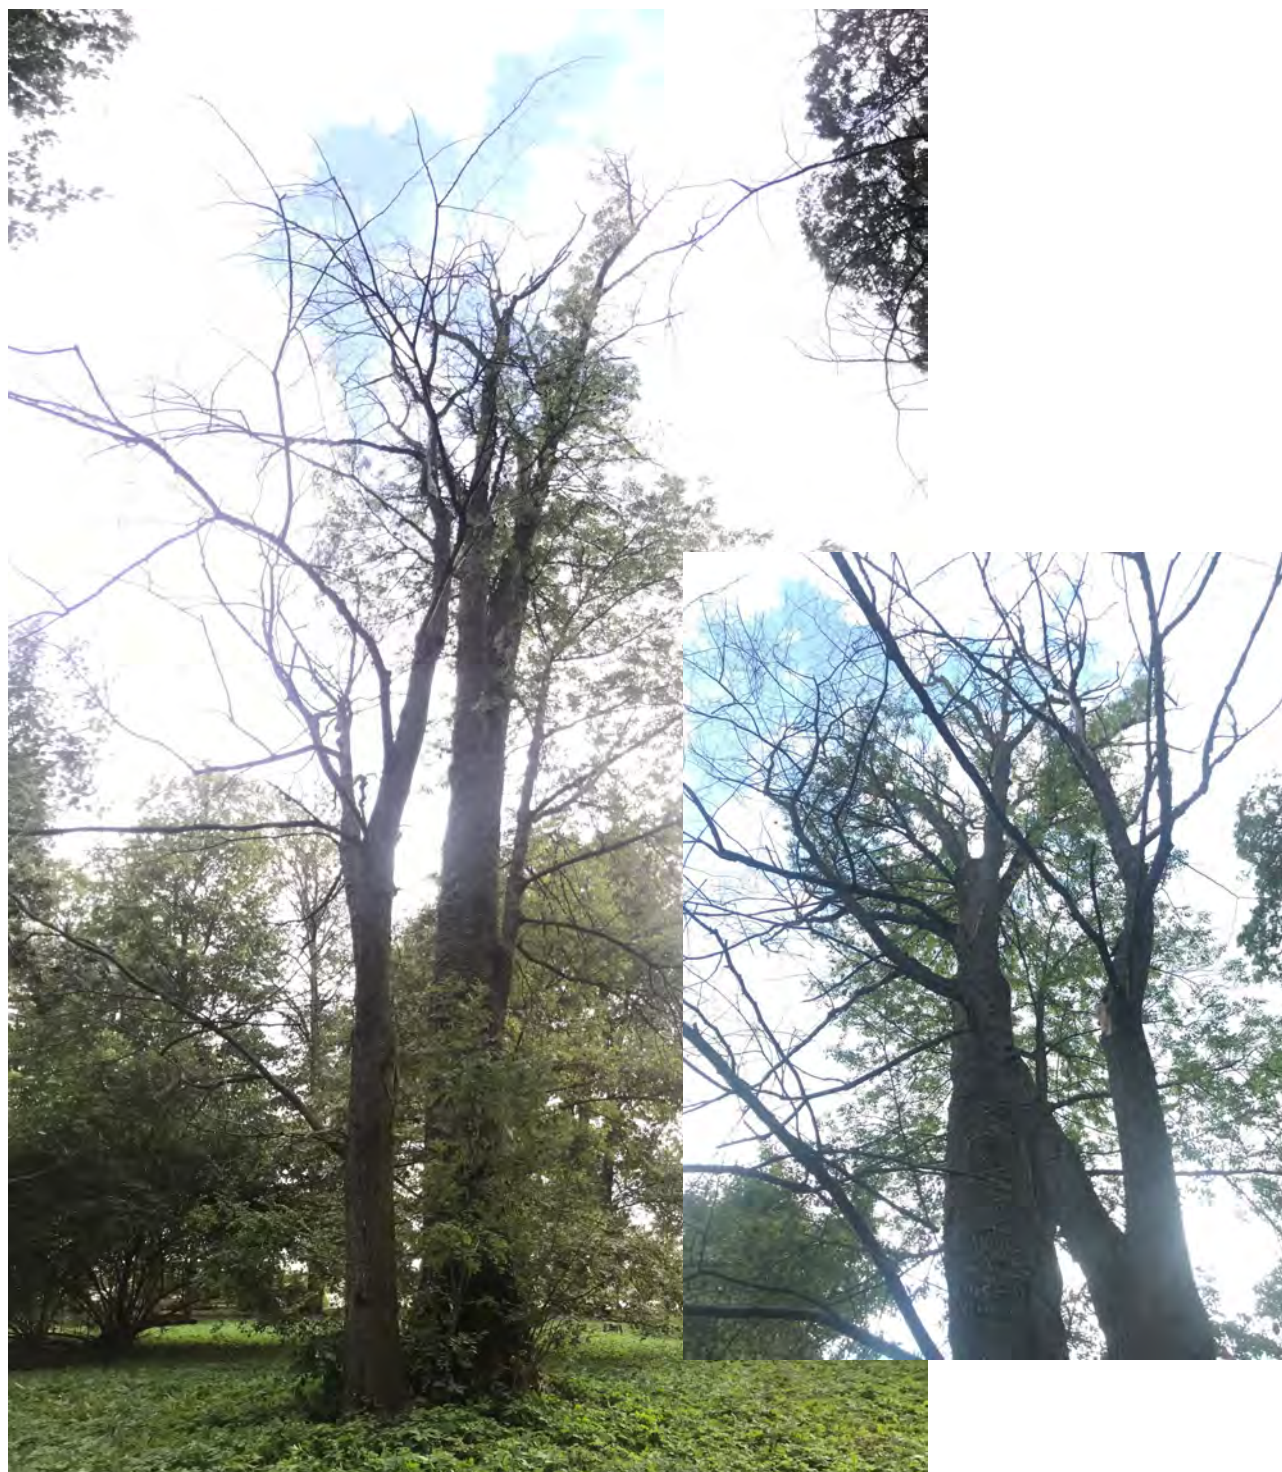
### Esošās situācijas fotofiksācija kokam ar Nr.49982

| BOJĀJUMI | | Ir plaši stumbra bojājumi. 2018. gadā augsnes<br>virskārtā konstatēti veci sēņu augļķermeņi. Pie<br>sakņu kakla novērojami trupes izraisītājsēnes<br><i>Ustulina deusta</i> augļķermeņi. Daļa no lielajām<br>balstsaknēm atmirušas, tajās attīstījusies baltā<br>trupe. Konstatētas ošu slimības pazīmes. |
| | veids | <b>Koks var izgāzties!</b> Galotnes daļas un<br>skeletzaru lūšana. |

| APSAIMNIEKOŠANA - nepieciešamā | | Koka galotņošana līdz drošam augstumam,<br>atstājot vainaga lejasdaļā jaunos sānu zarus<br>(sekundāro vainagu) vai koka nozāģēšana. |

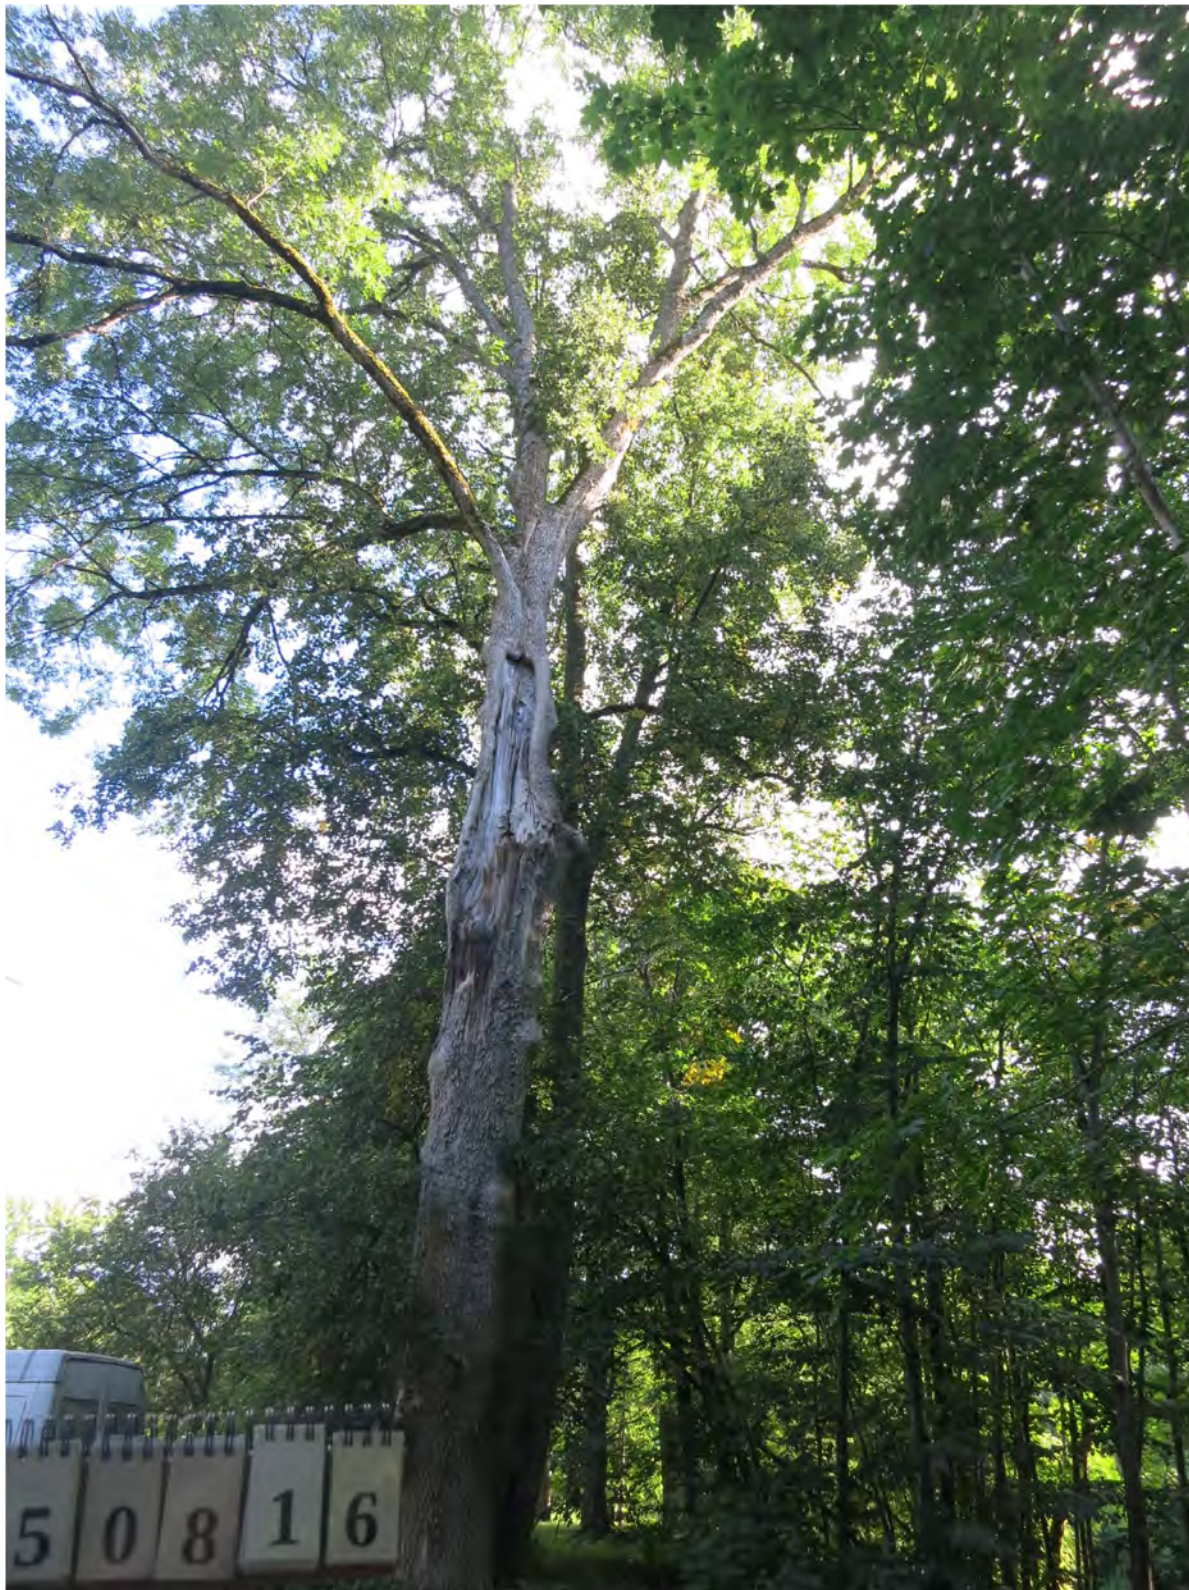
## Esošās situācijas fotofiksācija kokam ar Nr.50816

| <u>BOJĀJUMI</u> | | Z un R daļā stumbram ir vairākas garenvirzienā<br>vērstas vērpes plaisas, kas regulāri tiek atplēstas<br>un aug ciet. Plaisas ir lielas, aizaugošas. Stumbrs<br>~2m augstumā mehāniski bojāts. Agrāk koks<br>~8m augstumā dalījies 2 asīs, 1 ass nolūzusi. |
| | <u>veids</u> | Lielo skeletzaru lūšana. |

| <u>APSAIMNIEKOŠANA - nepieciešamā</u> | | Vainaga redukcija no sāniem. Pēc kopšanas<br>darbiem izvērtēt vainaga dinamiskās drošības<br>sistēmas uzstādīšanas nepieciešamību. |
