**Dižkoka uzmērīšanas anketa (koks ar Nr. 50071)**

## Esošās situācijas fotofiksācija kokam ar Nr.50071

SIA LABIE KOKI eksperti  
 Reģ. Nr. LV40103442491  
 Tel: +371 22007719  
 Adrese: Babītes nov.,  
 Babītes pag., Klīves,  
 "Annas koku skola",  
 LV2107

Lāčplēša parks,  
 Lielvārde

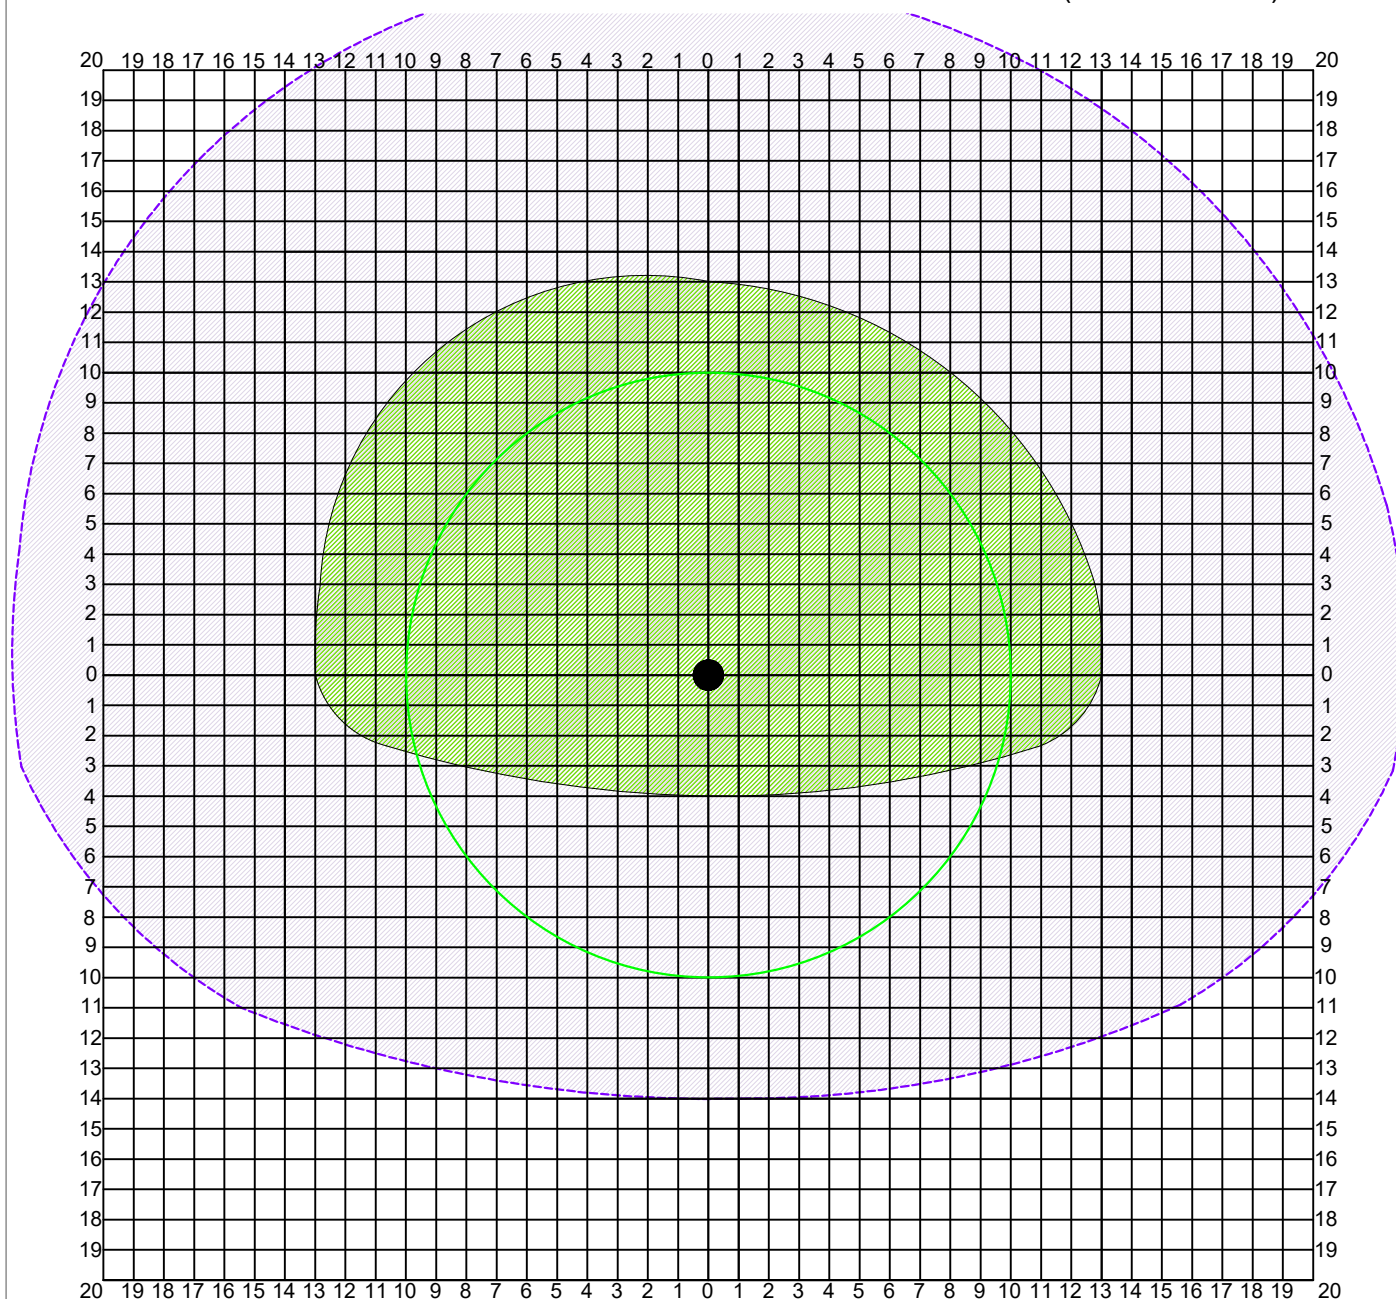
KOKA VAINAGA PROJEKCIJAS SKICE  
 (koks Nr.50071)

| <u>BOJĀJUMI</u> | | Vainaga iekšienē atmiruši, lūzuši skeletzari.<br>Lūzuma vietās izveidojušās atmirstošas joslas ar<br>kambiju, kur ir attīstīties sēņu augļķermenis.<br>Savienojuma vieta starp asīm vāja, ar plaisu.<br>Koka stumbram plaši bojājumi. |

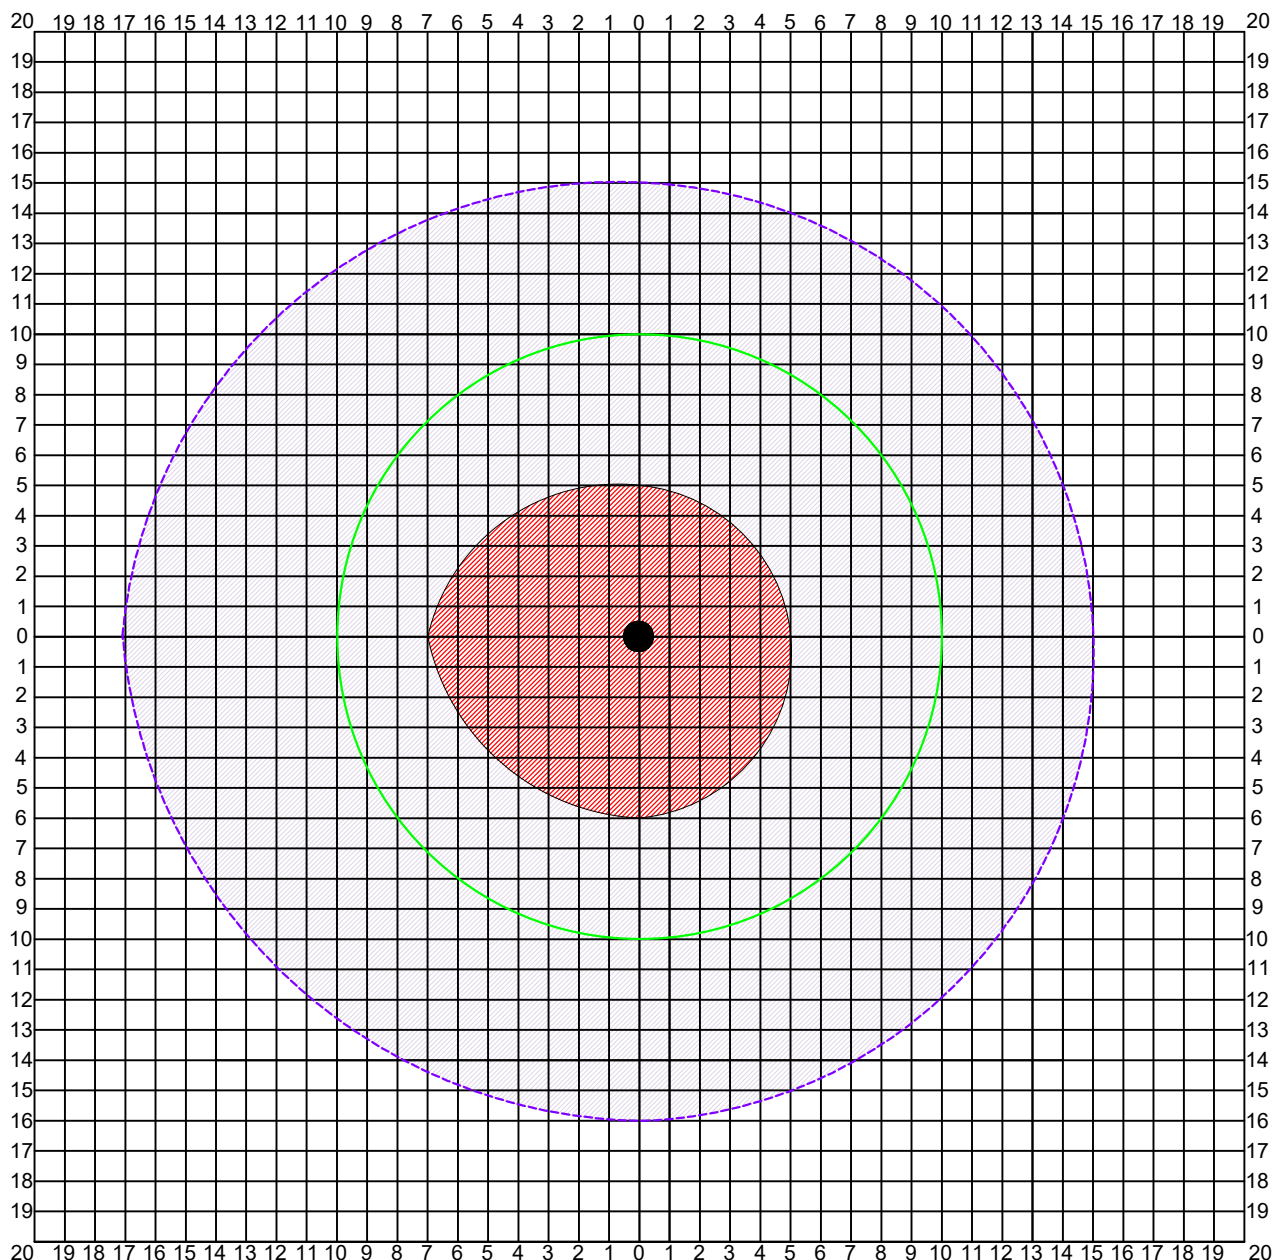
**KOKA VAINAGA PROJEKCIJAS SKICE**  
(koks Nr.50020)

| BOJĀJUMI | | ~10 m augstumā kokam ir vājš savienojums<br>starp asīm. Kokam ir vispusīgi attīstīts vainags,<br>ar atsevišķiem, lūzušiem skeletzariem. Vainaga<br>lejasdaļā ~7-8 m augstumā ir lūzusi liela<br>diametra ass, radot stumbrā plašu brūci – plaši<br>atsegtu stumbra bojājumu ar beigtu koksni. |
| | veids | Sauso zaru lūšana, ass 10 m augstumā var atlūzt. |

| APSAIMNIEKOŠANA - nepieciešamā | | Sauso zaru izzāgēšana, galotnes konkurenta<br>īsināšana, atsevišķu tālu izejošo sānzaru<br>īsināšana, konkurējošās ass galotnes īsināšana.<br>Jāizvērtē, vai nepieciešama dinamiskās 8 tonnu<br>sistēmas uzstādīšana. Sakņu sistēmas<br>pasargāšana no erozijas un nomīdīšanas. |
