AIZSARGĀJAMO DENDROLOĢISKO STĀDĪJUMU "REMBATES PARKS"(DAĻAS)  
**REKONSTRUKCIJAS PROJEKTS**

**GRAFISKĀ DAĻA**  
PIELIKUMS NR. 4

PASŪTĪTĀJS: Lielvārdes novada dome

IZPILDĪTĀJS: SIA LABIE KOKI projekti

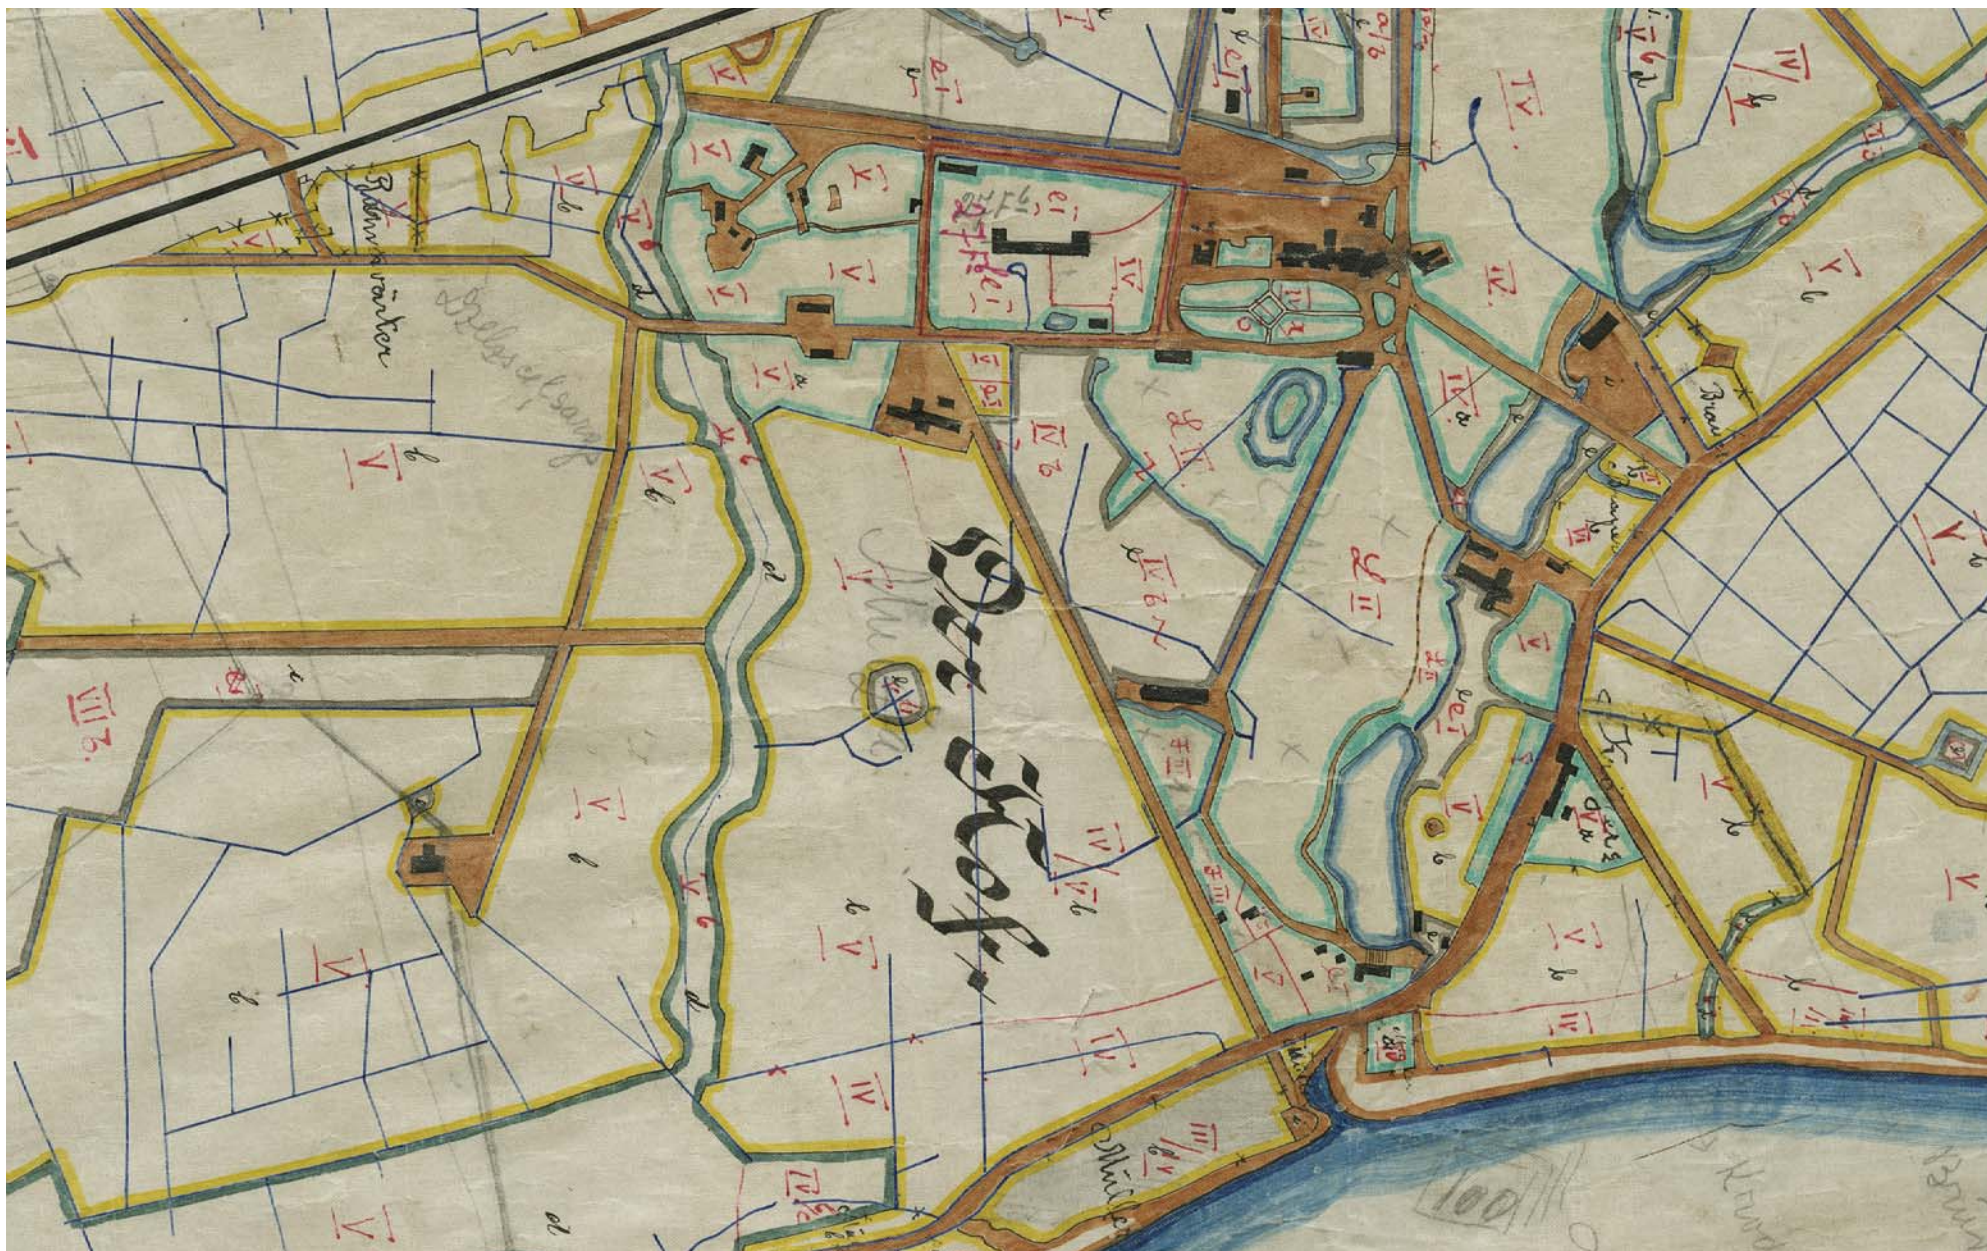
Latvijas valsts vēstures arhīva 1679. fonda 194. apraksta 107. lietā glabājas 1869. gada Rembates muižas zemju plāns, kas sniedz nozīmīgu liecību par muižas apkārtnes plānojumu. Pielikumā Nr. 3 apskatāma mūsdienu un vēsturiskā plānojuma analīze, kur savietota vēsturiskā un mūsdienu ceļu infrastruktūra.

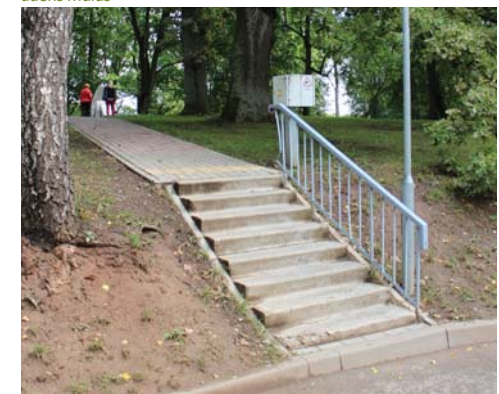
Metāla kāpnes pie bibliotēkas ieejas

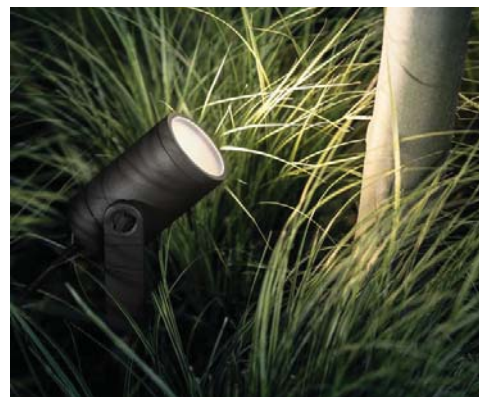
Gaismeklis koku gaismošanai ar iespēju mainīt gaismas staru leņķi

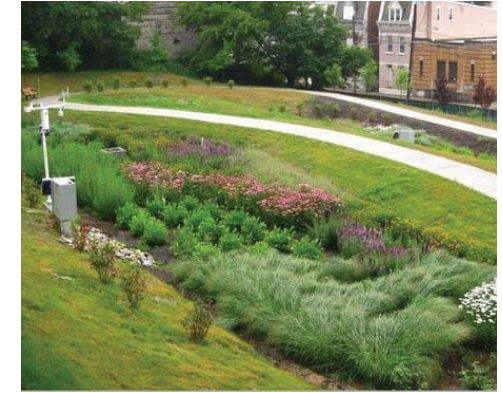
Stādījumi grāvja gultnes daļā, krasti tiek pļauti

Rembates parkā atrodas vairāki grāvji, kas pilda savu funkciju - uzkrāj lietus ūdeņus, ļauj tiem lēnām aizplūst un iesūkties grūnī. Mitrākā teritorijas daļa izveidojusies pie Lāčplēša ielas, kur bieži pavasarī, rudenī pēc lietusgāzēm uzkrājas ūdens un ātri neaizplūst. Grāvju malas tiek regulāri pļautas, bet grāvju gultne aizaugusi ar dažādiem mitrummīlošiem augiem. Pilnveidojot parka apsaimniekošanas plānu, ieteicams divus grāvju posmus tuvāk Lāčplēša ielai veidot par lietus dobēm jeb "purviņiem", kur sastādāmi izturīgi mitrummīloši dekoratīvi augi - pārsvarā ziemcietes un graudzāles (piemēram, vīgriezes, īrisi, vējmietīņi, miskantes, krastkaņepes). Stādījumus var papildināt ar lieliem laukakmeņiem, kas atrodami turpat parkā. Pirms stādījumu ierīkošanas vēlams izstrādāt dobju detaļzīmējumus.

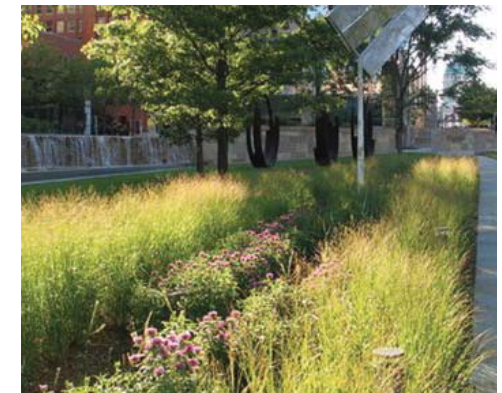
Ar graudzālēm un ziemcietēm nostādītas grāvja nogāzes un gultne

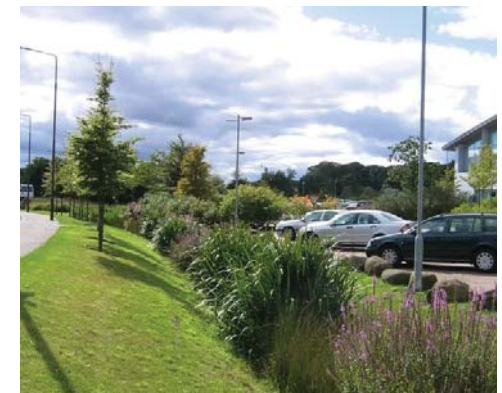
Miskantes un vējmietīņi grāvja gultnes daļā
